## Znalecký posudek

Číslo 055776/2025 (094/015/2025)

Ve věci: určení obvyklé ceny motorového vozidla **MERCEDES-BENZ Actros**,  
vin **WDB96340610145641**

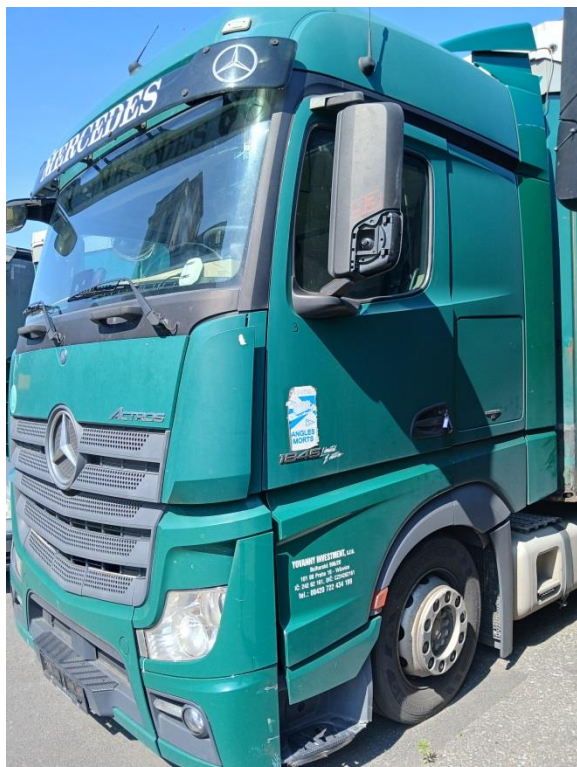
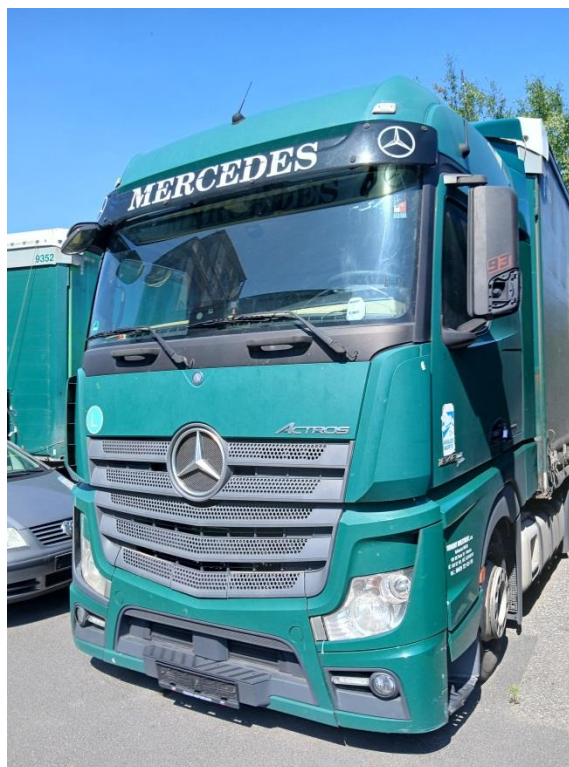
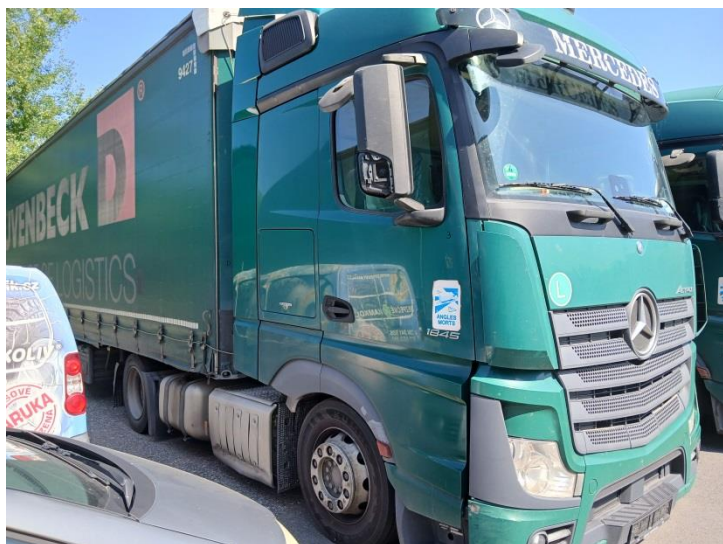
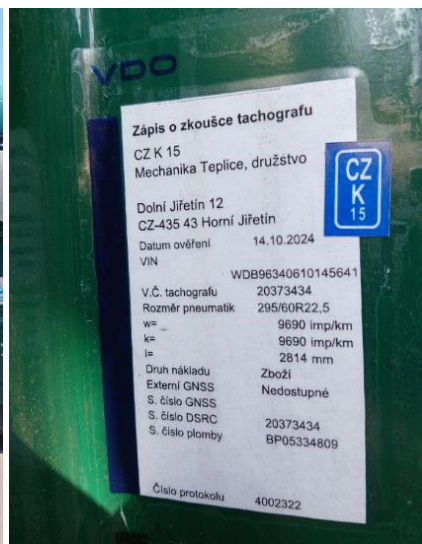
Celkový ohled na stroj

Prohlídka a základní fotodokumentace stroje byla provedena dne 13.6.2025 za účasti provozovatele. Nákladní automobil je odstaven v areálu na adrese Kostelní 658, 434 01 Most. Vozidlo je odstavené delší dobu (cca rok), bez provedení základních kontrol a základního servisu neprovozuschopné. Stroj je provozně znečištěn, identifikační znaky jsou čitelné. Je vybitá baterie, diagnostiku/km/chybová hlášení nelze načíst, viditelné jsou poškození karosérie, zrcátek, krytů DPF...

Vozidlo je provozováno pro pracovní činnosti v dálkové dopravě, pro střední a středně těžké zatížení. Dále drobná poškození laku karosérie od větví, interiér vozidla znečištěný, provozní poškození.

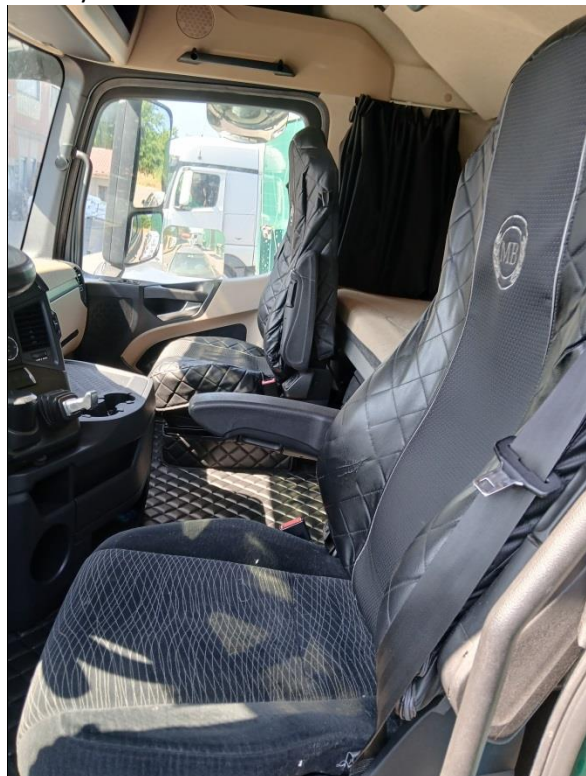
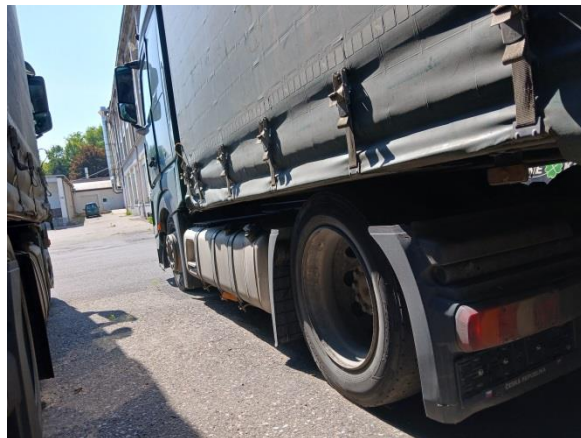
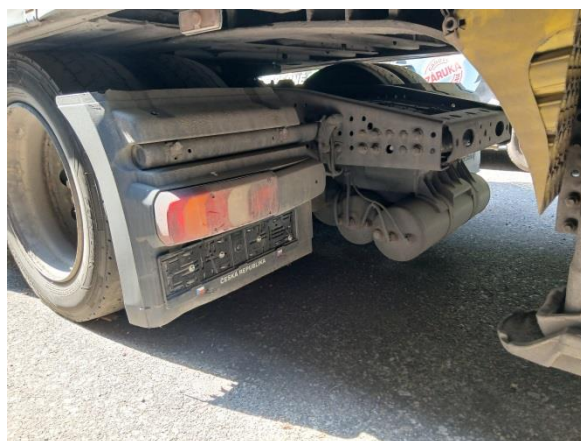
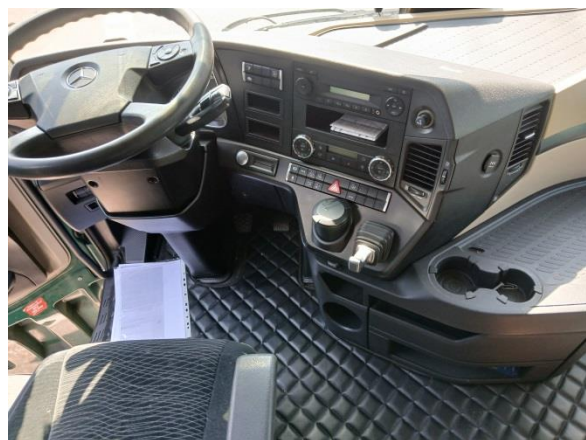
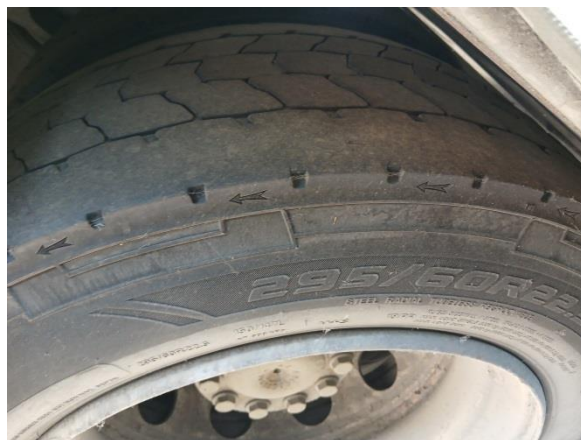
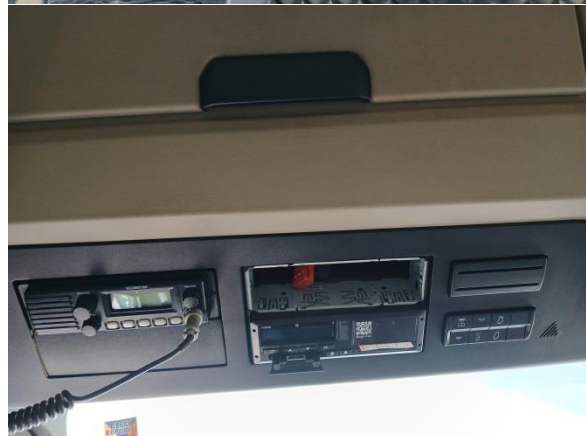
Detaily

| Kabina s výbavou (34) | odpovídá | -10 | Praskliny schůdků, poškození krytů, poškozené lakování kabiny, zrcátka a nástavby od větví, znečištění/poškození interiéru |
