Znalecký posudek

Číslo 055628/2025 (093/014/2025)

Ve věci: určení obvyklé ceny motorového vozidla **MERCEDES-BENZ Actros**,
vin **WDB96340610135775**

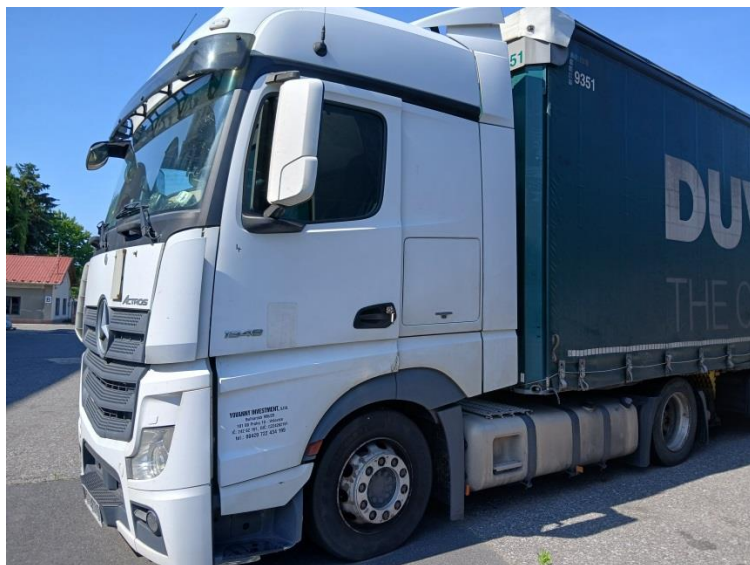
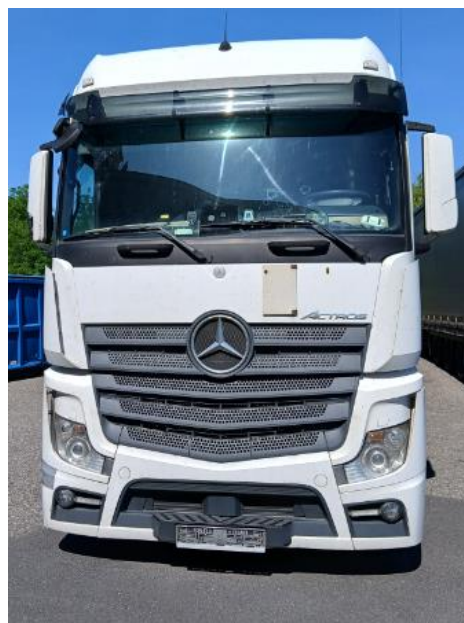
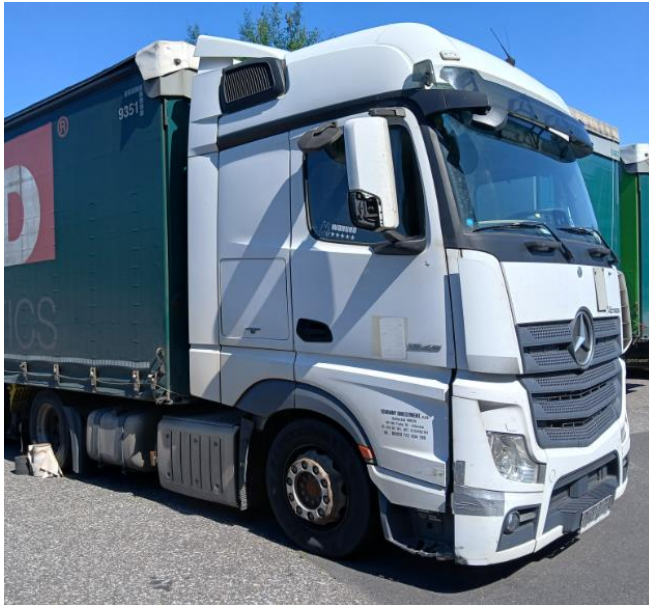
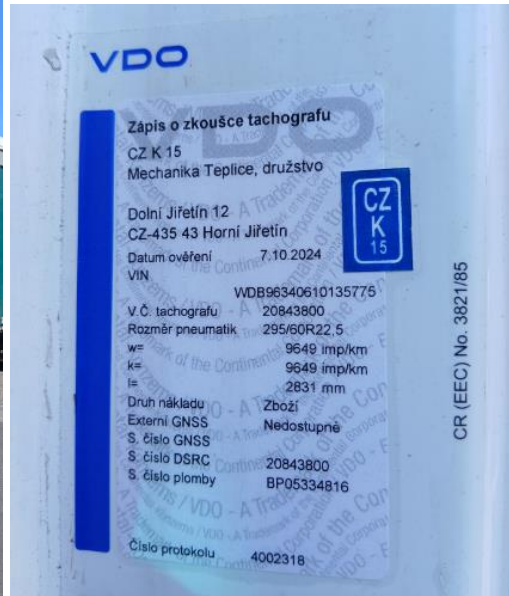
Celkový ohled na vozidlo

Prohlídka a základní fotodokumentace stroje byla provedena dne 13.6.2025 za účasti provozovatele. Nákladní automobil je odstaven v areálu na adrese Kostelní 658, 434 01 Most. Vozidlo je odstavené delší dobu (cca rok), bez provedení základních kontrol a základního servisu neprovozuschopné. Stroj je provozně znečištěn, identifikační znaky jsou čitelné. Je vybitá baterie, diagnostiku/km/chybová hlášení nelze načíst, viditelné jsou poškození - koroze rámu.

Vozidlo je provozováno pro pracovní činnosti v dálkové dopravě, pro střední a středně těžké zatížení. Dále drobná poškození laku, karosérie, interiér vozidla znečištěný, provozní poškození.

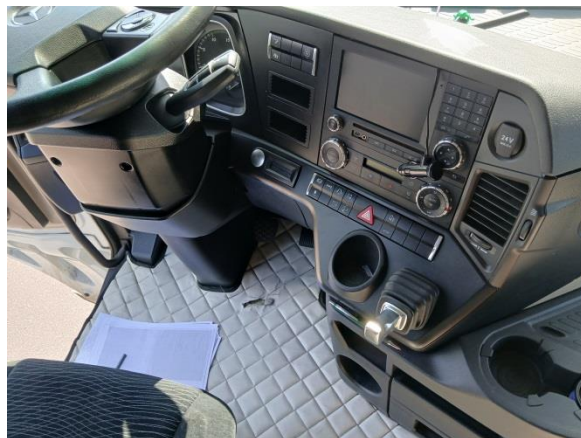
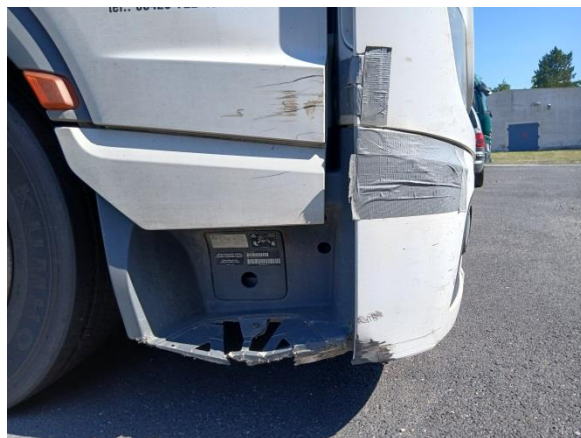
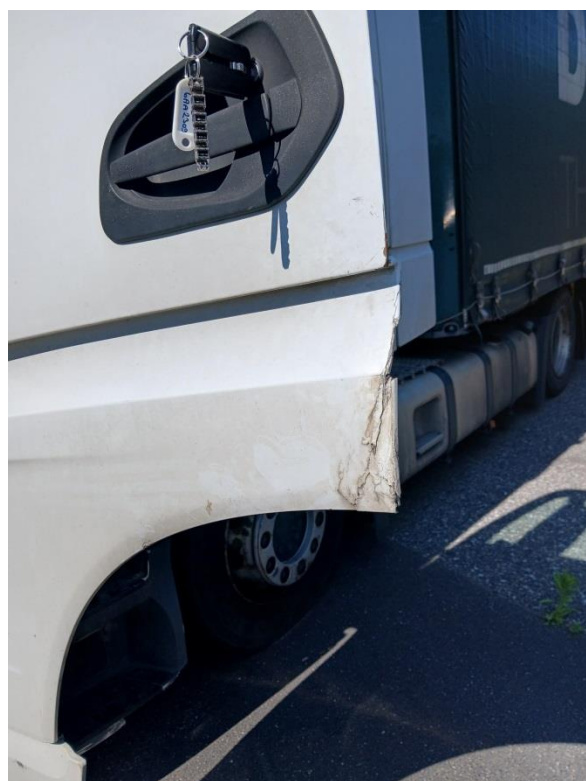
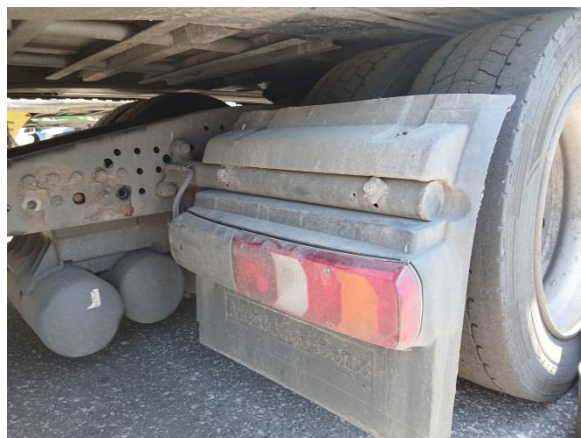
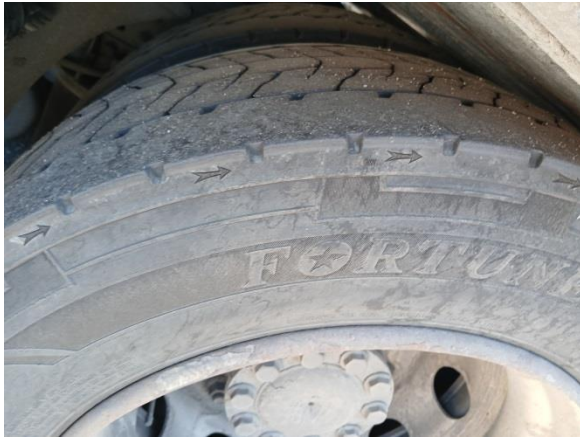
Detaily

skupina	posouzení zda, technický stav odpovídá stáří a době provozu	Technický stav [%]	poznámka
Motor (25) Převodovka (11) Přední náprava a řízení (12)	odpovídá	-2	Koroze rámu

Rám (8)			
Zadní náprava (10)			
Kabina s výbavou (34)	odpovídá	-10	Praskliny schůdků, poškozené lakování kabiny, zrcátek a nástavby od větví, znečištění/poškození interiéru

Pro uvedení do provozu je nezbytné provedení základního servisu a kontrol.
