## Znalecký posudek

Číslo 055956/2025 (095/016/2025)

Ve věci: určení obvyklé ceny motorového vozidla **MERCEDES-BENZ Actros**,  
vin **WDB96340610145105**

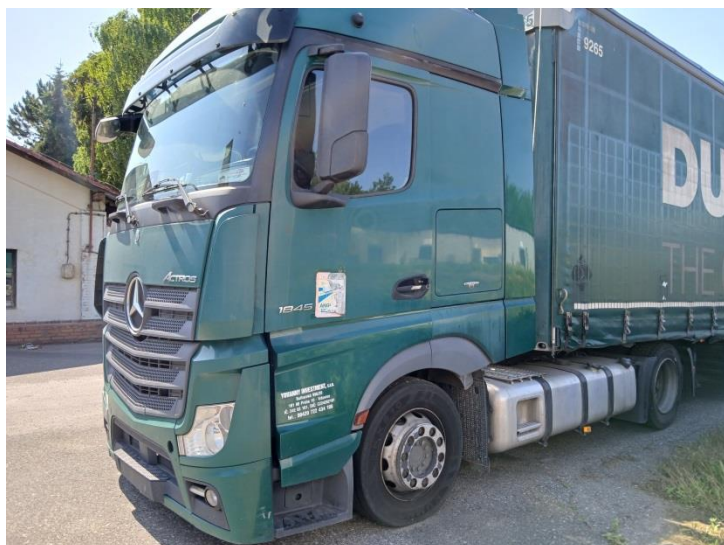
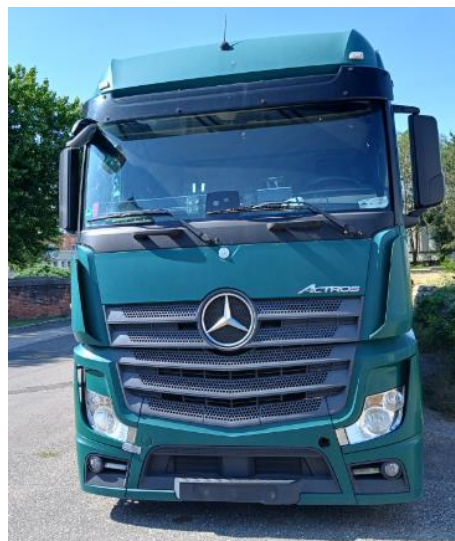
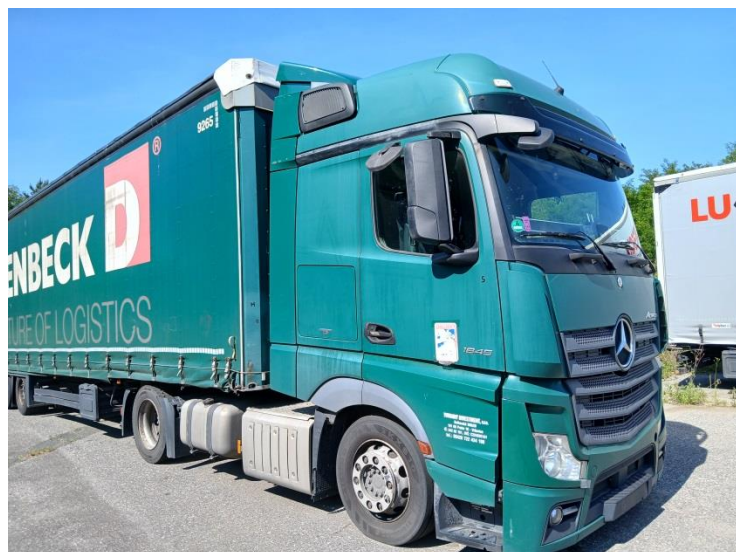
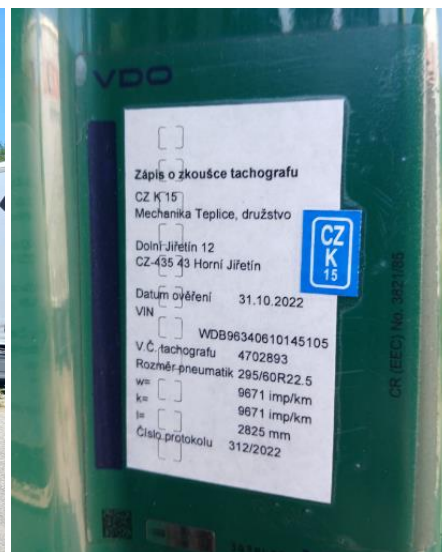
Celkový ohled na stroj

Prohlídka a základní fotodokumentace stroje byla provedena dne 13.6.2025 za účasti provozovatele. Nákladní automobil je odstaven v areálu na adrese Kostelní 658, 434 01 Most. Vozidlo je odstavené delší dobu (cca rok), bez provedení základních kontrol a základního servisu neprovozuschopné. Stroj je provozně znečištěn, identifikační znaky jsou čitelné. Je vybitá baterie, diagnostiku/km/chybová hlášení nelze načíst, viditelná povrchová koroze ránu, poškozené plasty pod motorem...

Vozidlo bylo provozováno pro pracovní činnosti v dálkové dopravě, pro střední a středně těžké zatížení. Dále drobná poškození laku karosérie od větví, interiér vozidla znečištěný, provozní poškození.

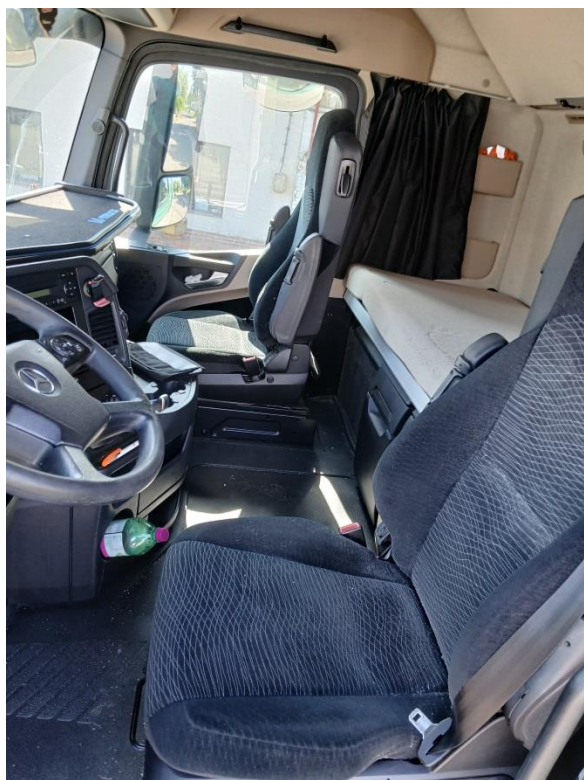
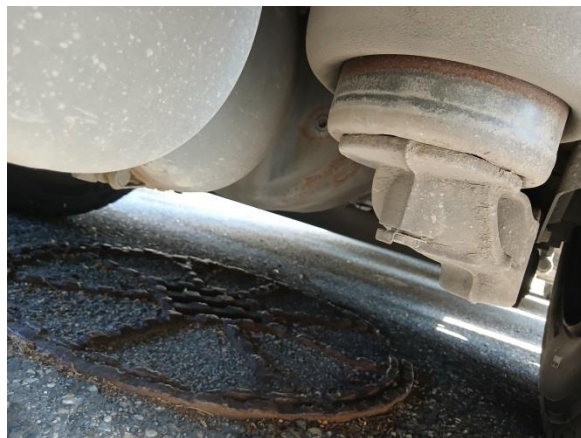
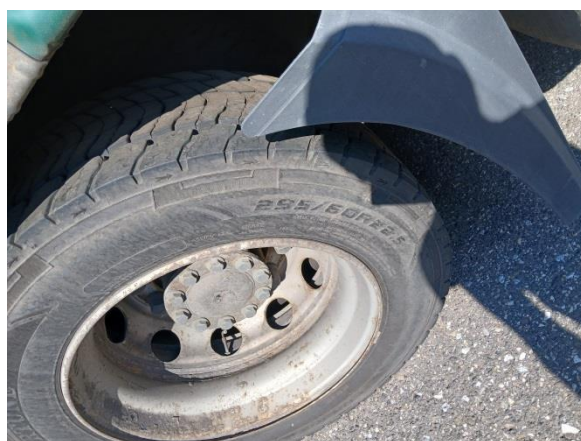
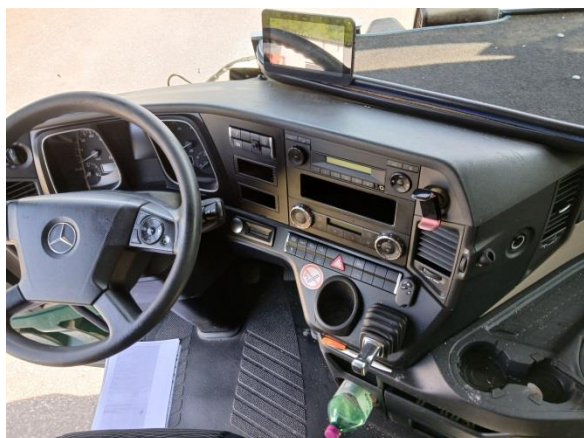
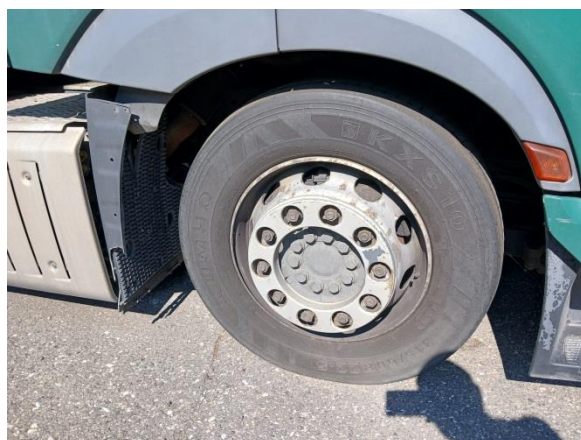
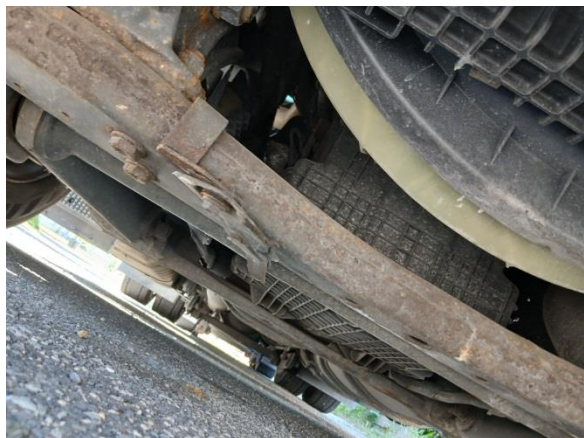
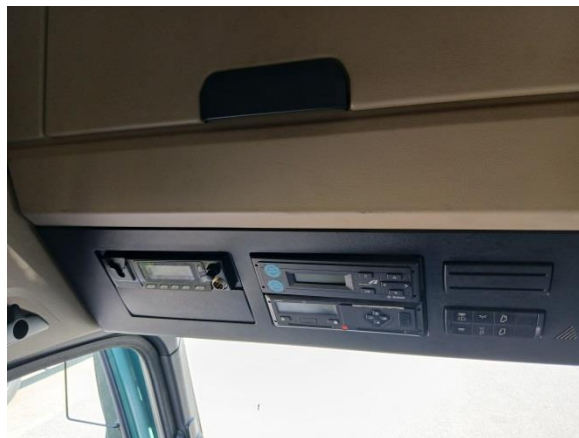
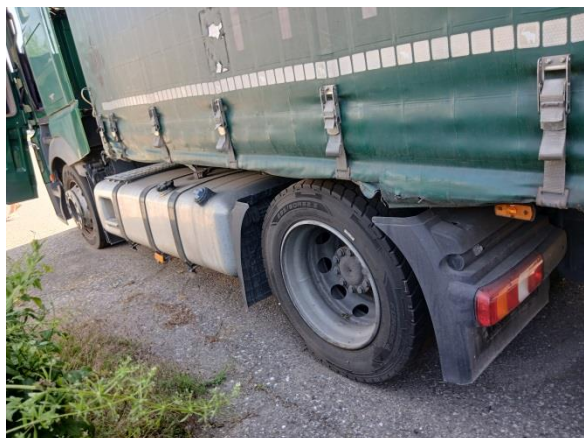
Detaily

| Kabina s výbavou (34) | odpovídá | -2 | Poškození krytů, poškozené lakování kabiny, zrcátek a nástavby od větví, znečištění/poškození interiéru |

Brzdový ventil (vyfukovací část) je nadměrně znečištěný olejem z kompresoru Povrchová koroze/oxidace vzduchojemu, která nemá vliv na jeho těsnost nebo spolehlivost.

Poškození zasklení (praskliny, neprůhledné nebo poškrábané sklo) o velikosti nejvíce 1/3 výšky průhledné části zasklení, které se nachází v poli výhledu řidiče směrem dopředu, mimo vymezenou část stírané plochy čelního skla nebo poškození o velikosti menší než 20mm, které se nachází ve vymezené části stírané plochy čelního skla.

Na vozidle je kryt kola/blatník uvolněný nebo poškozený, ale tato závada nemá vliv na spolehlivost jejich upevnění nebo funkci.

Stupátko nebo schůdky u vozidla poškozeny, avšak tato závada nemá vliv na spolehlivost nebo bezpečnost.

Pro uvedení do provozu je nezbytné provedení základního servisu a kontrol STK.

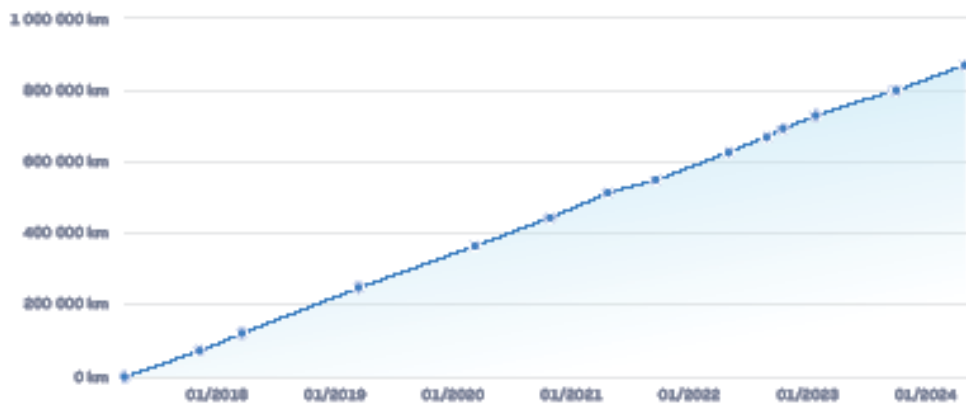
Přehled vývoje stavu tachometru vozidla obsahuje hodnocení získané z dostupných informačních systémů spolupracujících partnerů. Dle vývoje grafu můžete sami posoudit, zda existuje podezření na manipulaci se stavem tachometru či nikoli.
